Baustellenbericht

Bauvorhaben: L92 Lütjensee – Großensee

Bauausführung: STRABAG AG

Bauzeit: 06/2018 – 07/2018

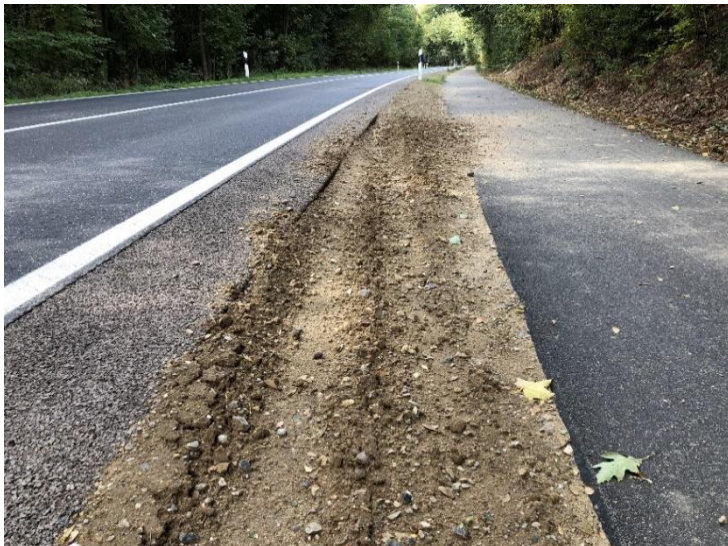
Abbildung 1 - unbefestigtes Bankett

Schmale Straßen oder auch öffentliche Feldwege erfordern häufig ein Befahren der seitlich angeordneten Bankette, um entgegenkommenden Verkehr sicher ausweichen zu können. Ein Bankett ist, gemäß ZTV E-StB, ein unbefestigter Seitenstreifen unmittelbar neben der Fahrbahn oder dem Standstreifen. Für die Ausbildung von Banketten sind in der ZTV E-StB Böden, Baustoffe und Baustoffgemische vorgesehen. Unbefestigte Bankette stellen bei Ausweichmanövern ein

Gefahrenpotential dar.

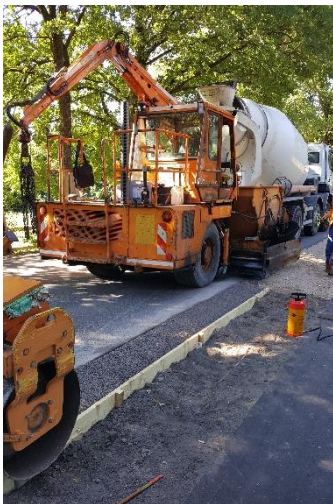
Abbildung 3 – Einbau Pervia Top

Für das Bauvorhaben zwischen Lütjensee und Großensee waren ca. 120 m³ offenporiger, wasserdurchlässiger Beton ausgeschrieben. Die Druckfestigkeit sollte 20 N/mm² betragen. Für die Oberfläche des Banketts war eine Querneigung von 12% gefordert. Der Einbau sollte maschinell mit einer Breite von 50 cm erfolgen.
